CHARDONNENS - CORMINBOEUF
INGENIEURS CONSEILS SA

PLAN GENERAL D'EVACUATION DES
EAUX DE LA COMMUNE DE
GROLLEY / FR

RAPPORT TECHNIQUE

Dossier n° 97/113

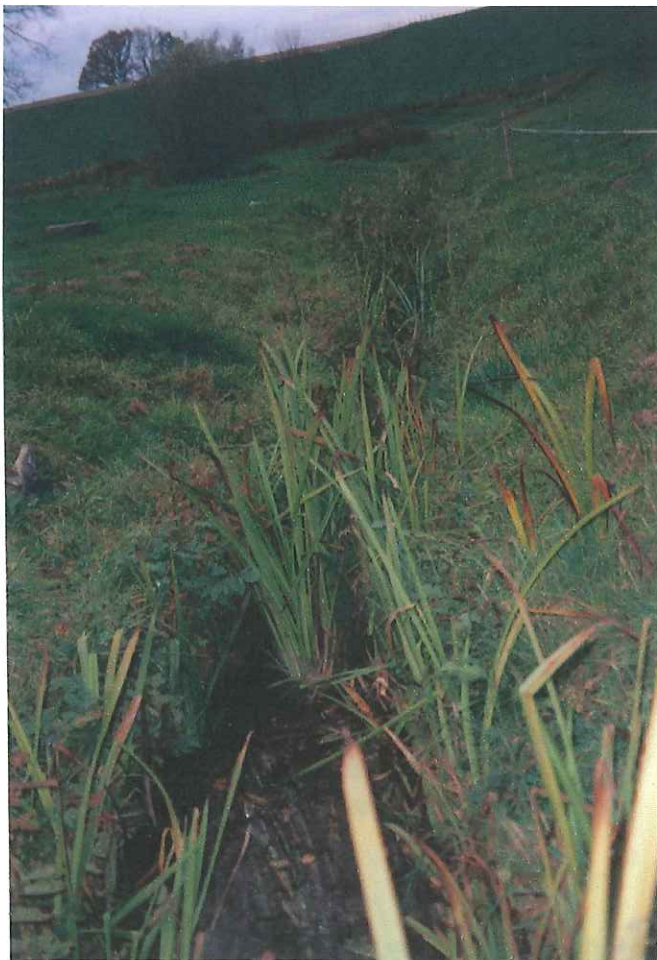
Photo A :

Chute sur l'aval du "*Ruisseau de Corsalettes*".
Le lit méandre sur un fond de molasse.

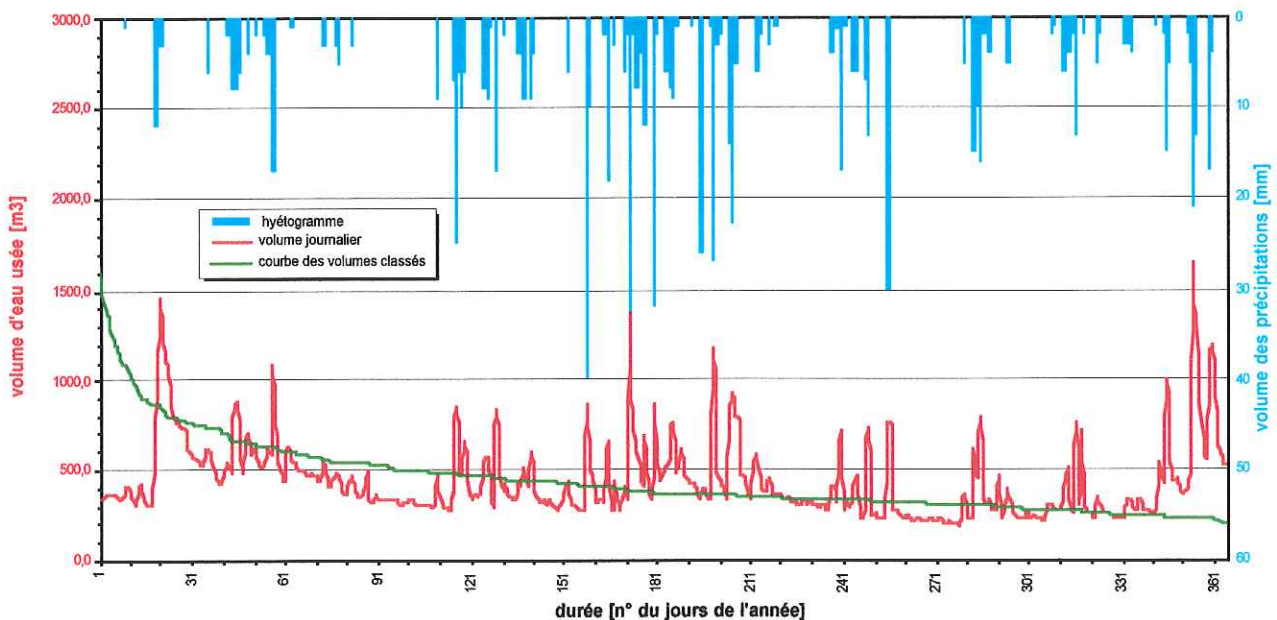
Relation pluie-débit à la STEP de Grolley pour l'année 97

Volume total écoulé à la Step en 1997 161'532 m3

Le graphique ci-dessous nous donne un aperçu de la relation pluie-débit à la step pour l'année 97.
